TOILE MÉTALLIQUE **À HAUTE VIBRATION**

## ÉTUDE DE CAS

**CALCAIRE, HNG CRIBLEURS** > Europe

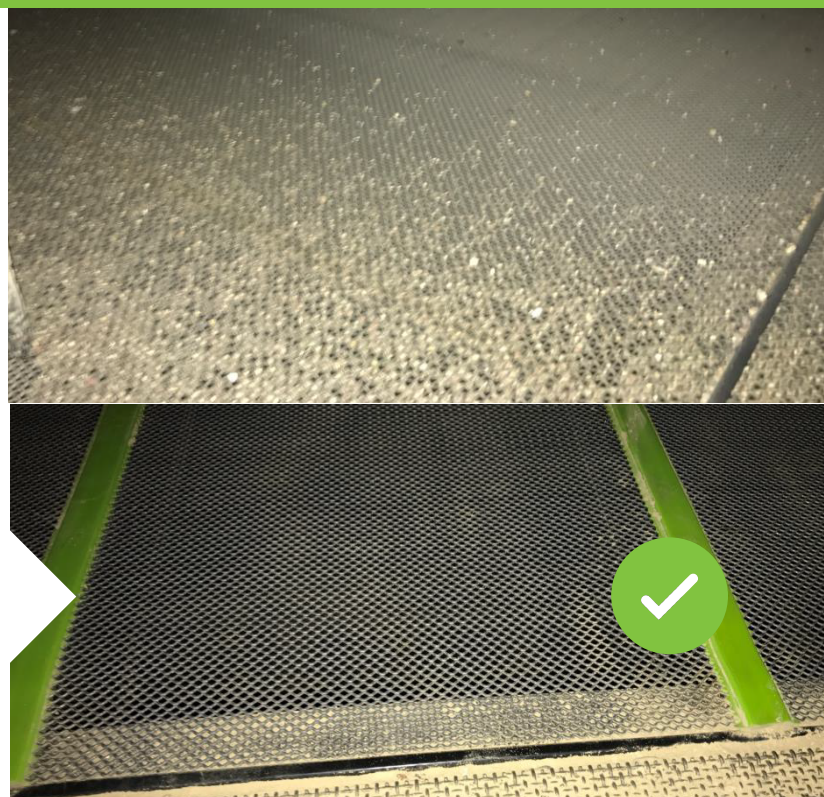
L'usine a adopté les toiles **FLEX-MAT D** de Major, en remplacement des toiles à mailles carrées tissées. Ce changement a permis de résoudre les problèmes de goujonage et d'améliorer considérablement la durée de vie des toiles.

- > **Résolution des problèmes de colmatage** : Les toiles FLEX-MAT ont éliminé les problèmes de colmatage, permettant un fonctionnement continu sans arrêts de nettoyage fréquents.
- > **Amélioration de la qualité du matériau** : Les performances constantes des toiles FLEX-MAT ont permis d'obtenir une qualité de matériau plus élevée et plus fiable.
- > **Durée de vie prolongée** : La durée de vie des toiles a doublé par rapport à l'ancienne toile carrée tissée, ce qui a permis de réduire les coûts de maintenance et de remplacement.
