## HIGH VIBRATION WIRE SCREEN

### CAS D'APPLICATION

**SABLE ET GRAVIER** > Idaho, États-Unis

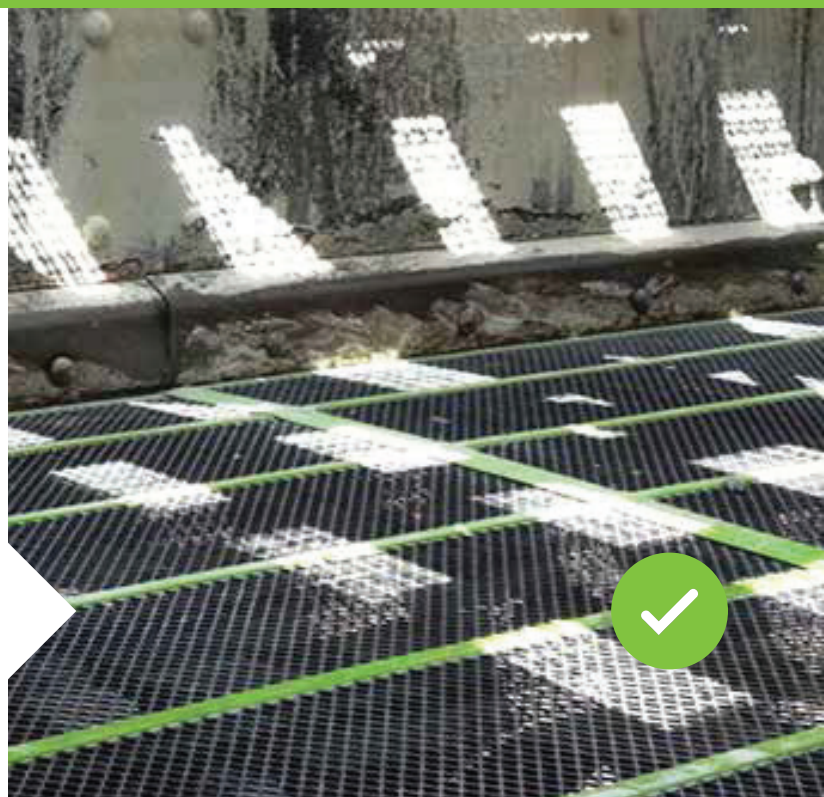
Passage à **Flex-Mat Type D** avec une ouverture de 3/8 po (9,5 mm).

- Résolution du problème de colmatage en éliminant la source du problème, la toile tissée.
- Augmentation de la productivité.
- Augmentation de la durée de vie des toiles.
