FLEX-MAT®

HIGH VIBRATION WIRE SCREEN

CAS D'APPLICATION

EXTRACTION D'OR > Dakota du Sud, États-Unis

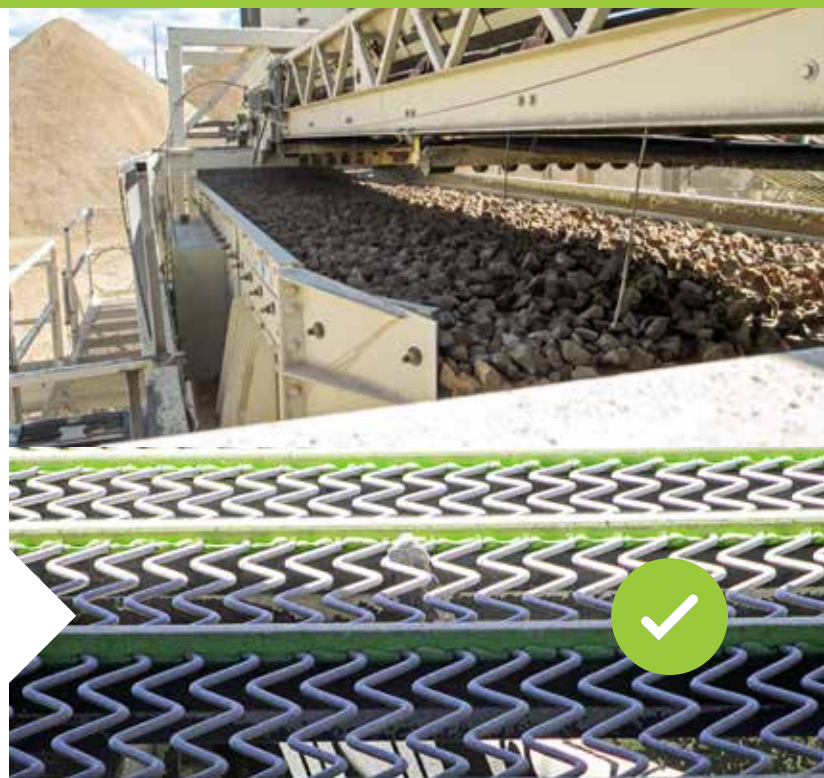
Passage à **Flex-Mat Type S**.

- Élimination de la boue du circuit, réduisant la charge de 30 % sur le circuit tertiaire.
- Élimination du colmatage par tout type de temps.
