FLEX-MAT®

HIGH VIBRATION WIRE SCREEN

CAS D'APPLICATION

MINÉRAI DE MANGANÈSE > Australie

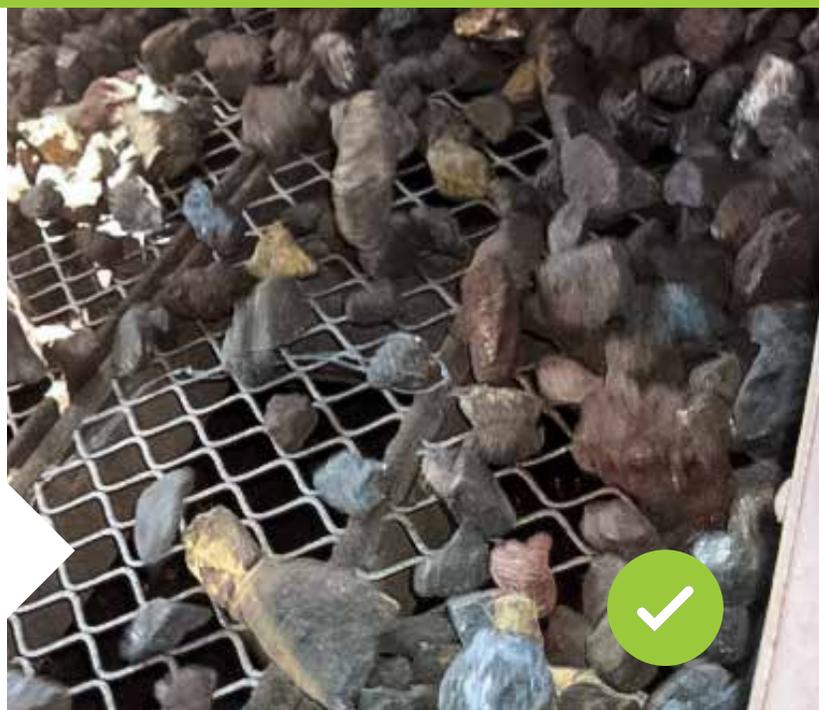
Passage à **Flex-Mat Type D** avec une ouverture de 2½ po (63 mm).

- Goujonnage et temps d'arrêt éliminés.
- Réduction des matériaux surdimensionnés.

- > Flex-Mat a amélioré la production de 140 TPH.
- > Diminution des matériaux recirculés vers le concasseur.
- > Meilleure durée de vie et surface d'ouverture grâce à l'utilisation de la toile tissée fabriquée avec flex-mat optimumwire.
