# FLEX-MAT®

## HIGH VIBRATION WIRE SCREEN

### CAS D'APPLICATION

SABLE ET GRAVIER > Idaho, États-Unis

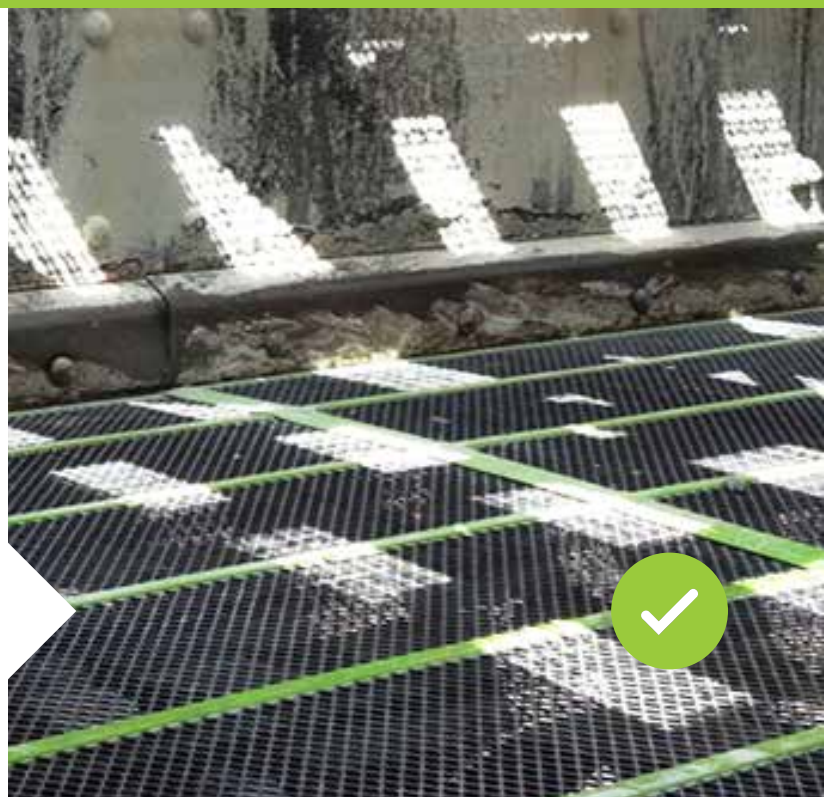
Passage à **Flex-Mat Type D** avec une ouverture de 3/8 po (9,5 mm).

- Résolution du problème de colmatage en éliminant la source du problème, la toile tissée.
- Augmentation de la productivité.
- Augmentation de la durée de vie des toiles.

- > Flex-Mat a augmenté la durée de vie de 4 mois à 6 mois.
- > Augmentation de la production de sable de 1 600 à 2 000 tonnes par jour.
